2018 JIAトーク
「プロセス」
ヤマモト家 敷地状況

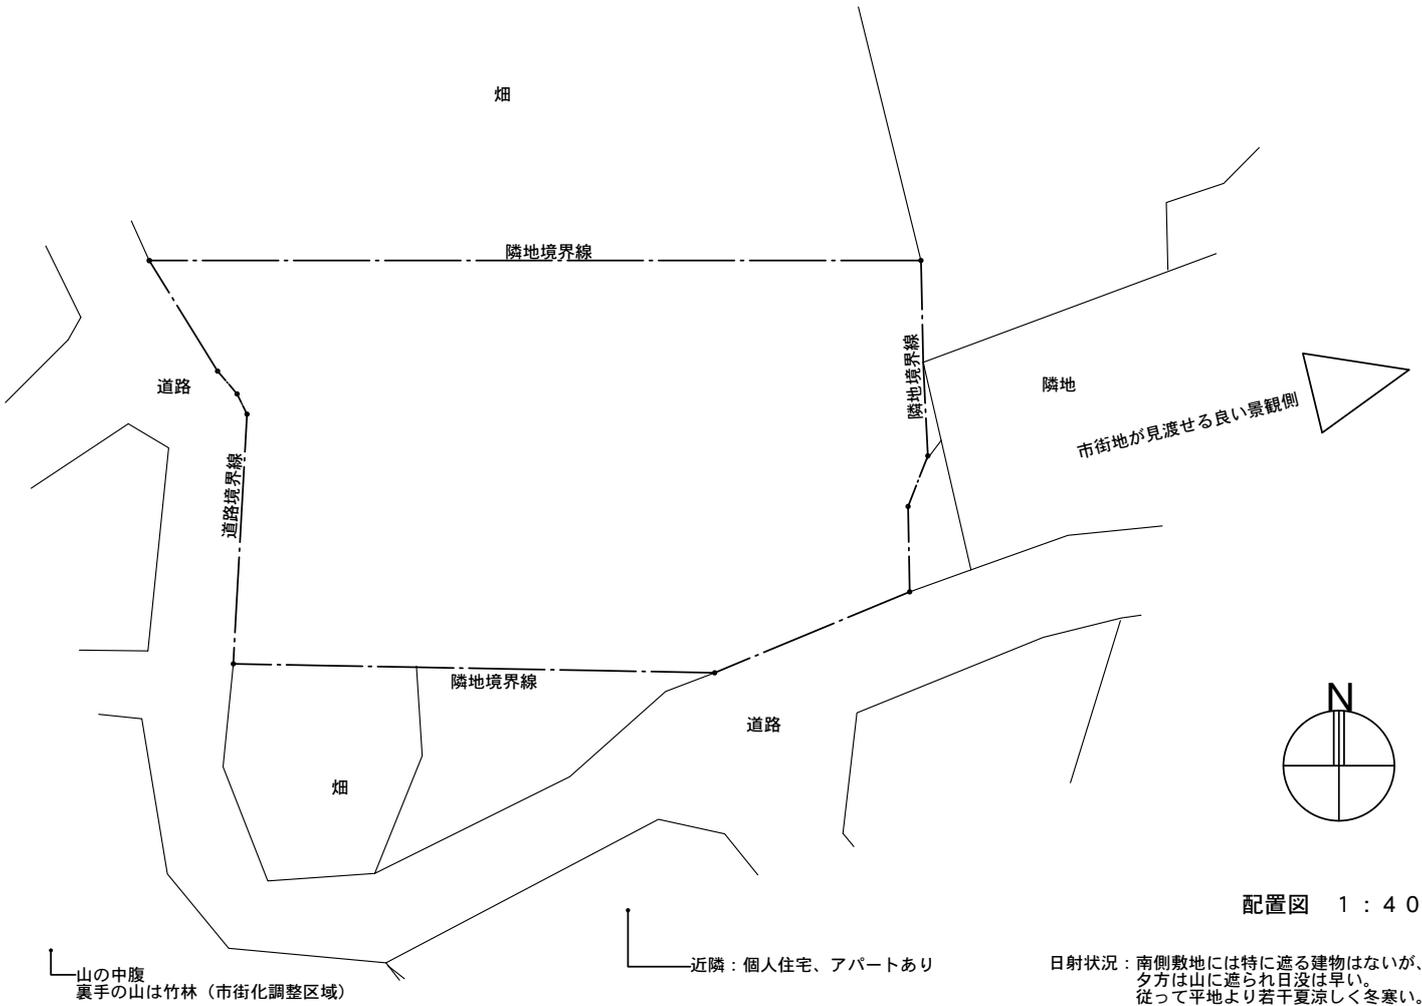
配置図 1 : 400

日射状況：南側敷地には特に遮る建物はないが、夕方は山に遮られ日没は早い。従って平地より若干夏涼しく冬寒い。
卓越風状況：冬の北風は思いの外少ない。山を上がる東風は四季を通じて心地よい。本下水有、電気引込南側電柱より
